Mittelalterliche Putze nachgemischt

(red) Der Storchennestturm in Rheinfelden ist ein mittelalterlicher Wehrturm, der im Jahr 2002 aussen restauriert wurde. Vorausgegangen waren eingehende Untersuchungen des alten Putzes und der Farbreste. Sie schufen die Voraussetzungen für eine Restauration mit originalgetreu nachgemischten Putzen und Farben. Im Folgenden beschreiben der Denkmalpfleger des Kantons Aargau sowie der Leiter des BWS Labors, Winterthur, verschiedene Aspekte der Restauration, von der heute, vier Jahre später, gesagt werden darf, dass sie ein Erfolg war.

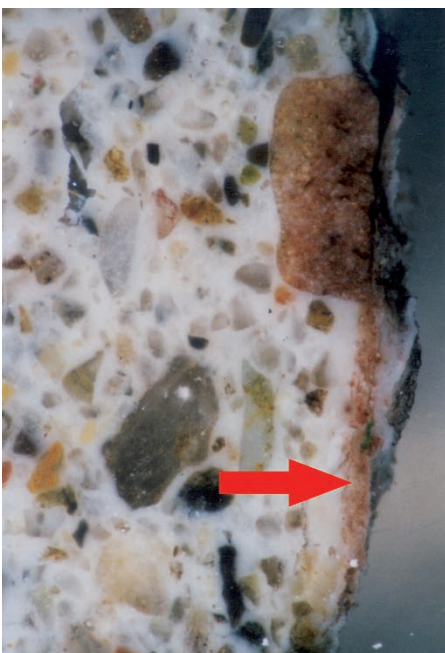
Im Schlifffbild mit 16-facher Vergrösserung sind die Farbreste gut zu erkennen (Pfeil). (Foto: BWS Labor)

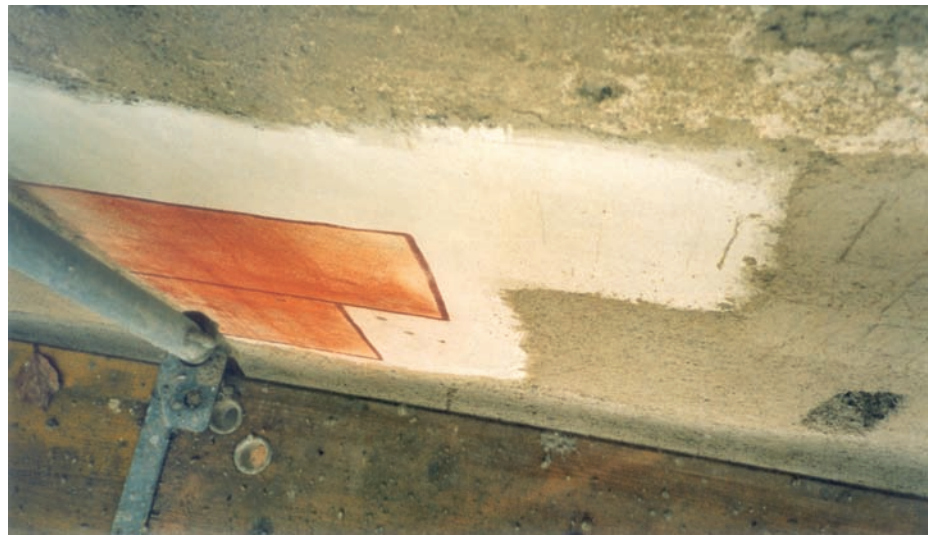
Vor der Ausführung der farbigen Ecklisenen wurde vor Ort ein Muster aufgemalt. (Foto: BWS Labor)

Wie im Bericht des Denkmalpflegers beschrieben, wurden aufgrund der gefundenen Farbspuren die farbigen Ecklisenen wiederhergestellt. Wie die Putze wurde auch die Farbe vor Ort gemischt, und zwar nach folgender Rezeptur: Ein Volumenteil hydraulischer Kalk in Pulverform wurde mit derselben Menge Wasser vermengt, gefolgt von einem halben Volumenteil pastösem Sumpfkalk. Hierauf wurde Wasser nach Bedarf hinzugefügt, dann die eingesumpf-

ten Farbpigmente und nochmals Wasser. Die Mischung war innert drei Stunden zu verarbeiten. Nach dem Trocknen wurde die Farbe durch Besprühen mit 1:1 verdünntem Kaliwasserglas silikatisch gefestigt.
